濃尾地震とは

昭和東南海地震とは

三河地震とは

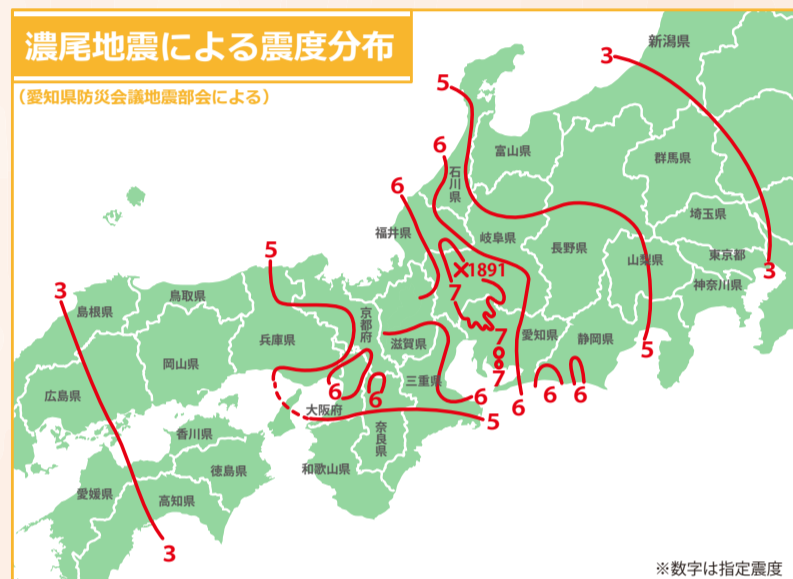
濃尾地震による震度分布

※数字は指定震度

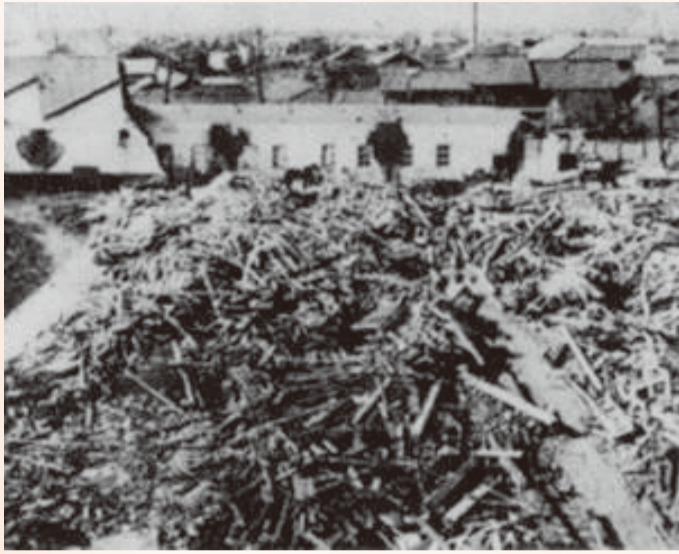
昭和東南海地震により、崩壊した軍需工場
(旧日清紡績道徳工場 名古屋市南区)

同様に、地震によって全壊した名古屋市の日清紡績道徳工場でも航空機組み立てを優先し、レンガ造りを補強するための隔壁が取り払われていました。

名古屋でも三菱重工業名古屋航空機製作所が使用していた日清紡績道徳工場(レンガ造り)が全壊したほか、南区住友金属呼続工場、岡本工業、中川区安立電気製作所などでも機械の崩壊やレンガ塀が倒壊するなど、軍需工場が大きな被害を受けています。当時、軍需工場には、学徒動員で学生も働いていましたが、その多くが圧死などで亡くなりました。

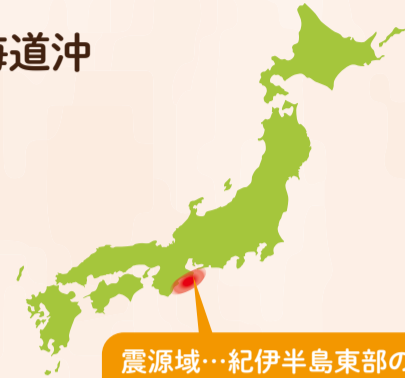
震源域…紀伊半島東部の沖 (熊野灘) から遠州灘にかけての領域
(出典) 地震調査推進本部「日本の地震活動」、気象庁 (1968) による

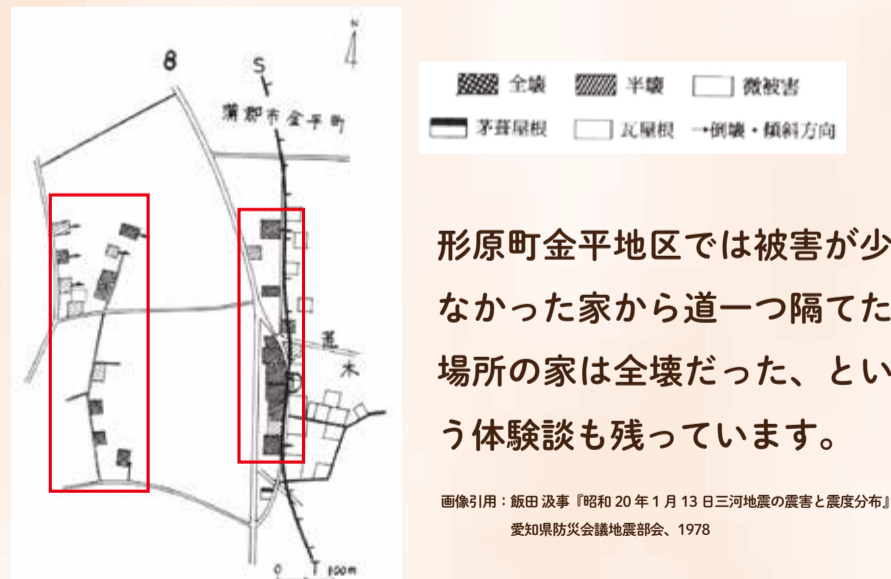
三河地震での被害の多くは、現在の西尾市及び安城市を中心とした30km四方の狭い範囲に集中しています。断層付近に注目すると、南西側の地域では被害が甚大で、被害箇所が直線状に並ぶ様子がわかります。

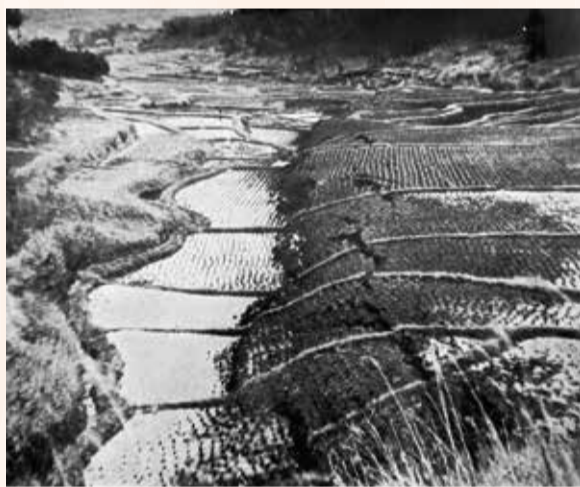
西深溝における断層
(田に割れ目が続き沈下部分が見られる)

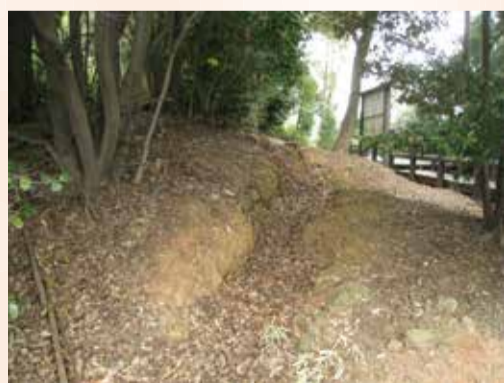
宗徳寺に残る地割れの様子(愛知県蒲郡市)
(港防災センター職員撮影)

宗徳寺の雑木林内にできた約1.5mの地割れは、形原町音羽川河口から一色町や幸田町深溝まで進み、三ヶ根山を迂回して逆川の北方で消滅しています。昭和51年には蒲郡市指定天然記念物となりました。

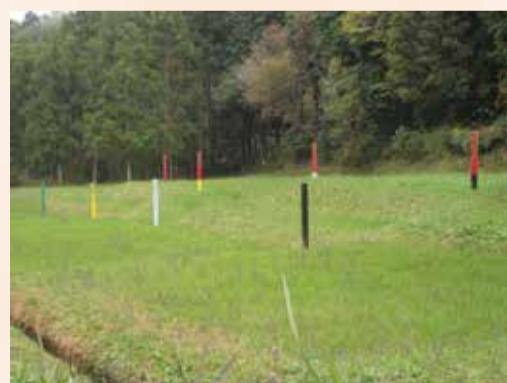
深溝断層の様子(愛知県幸田町)
(港防災センター職員撮影)

三河地震の際にできた断層で、最大落差は約1.5mです。変位量が2本の杭で示されており、手前側より奥の方がせり上がっているのがわかります。
